Dabas polgári építészeti értékei

Kecskeméti Norbert László

2015.

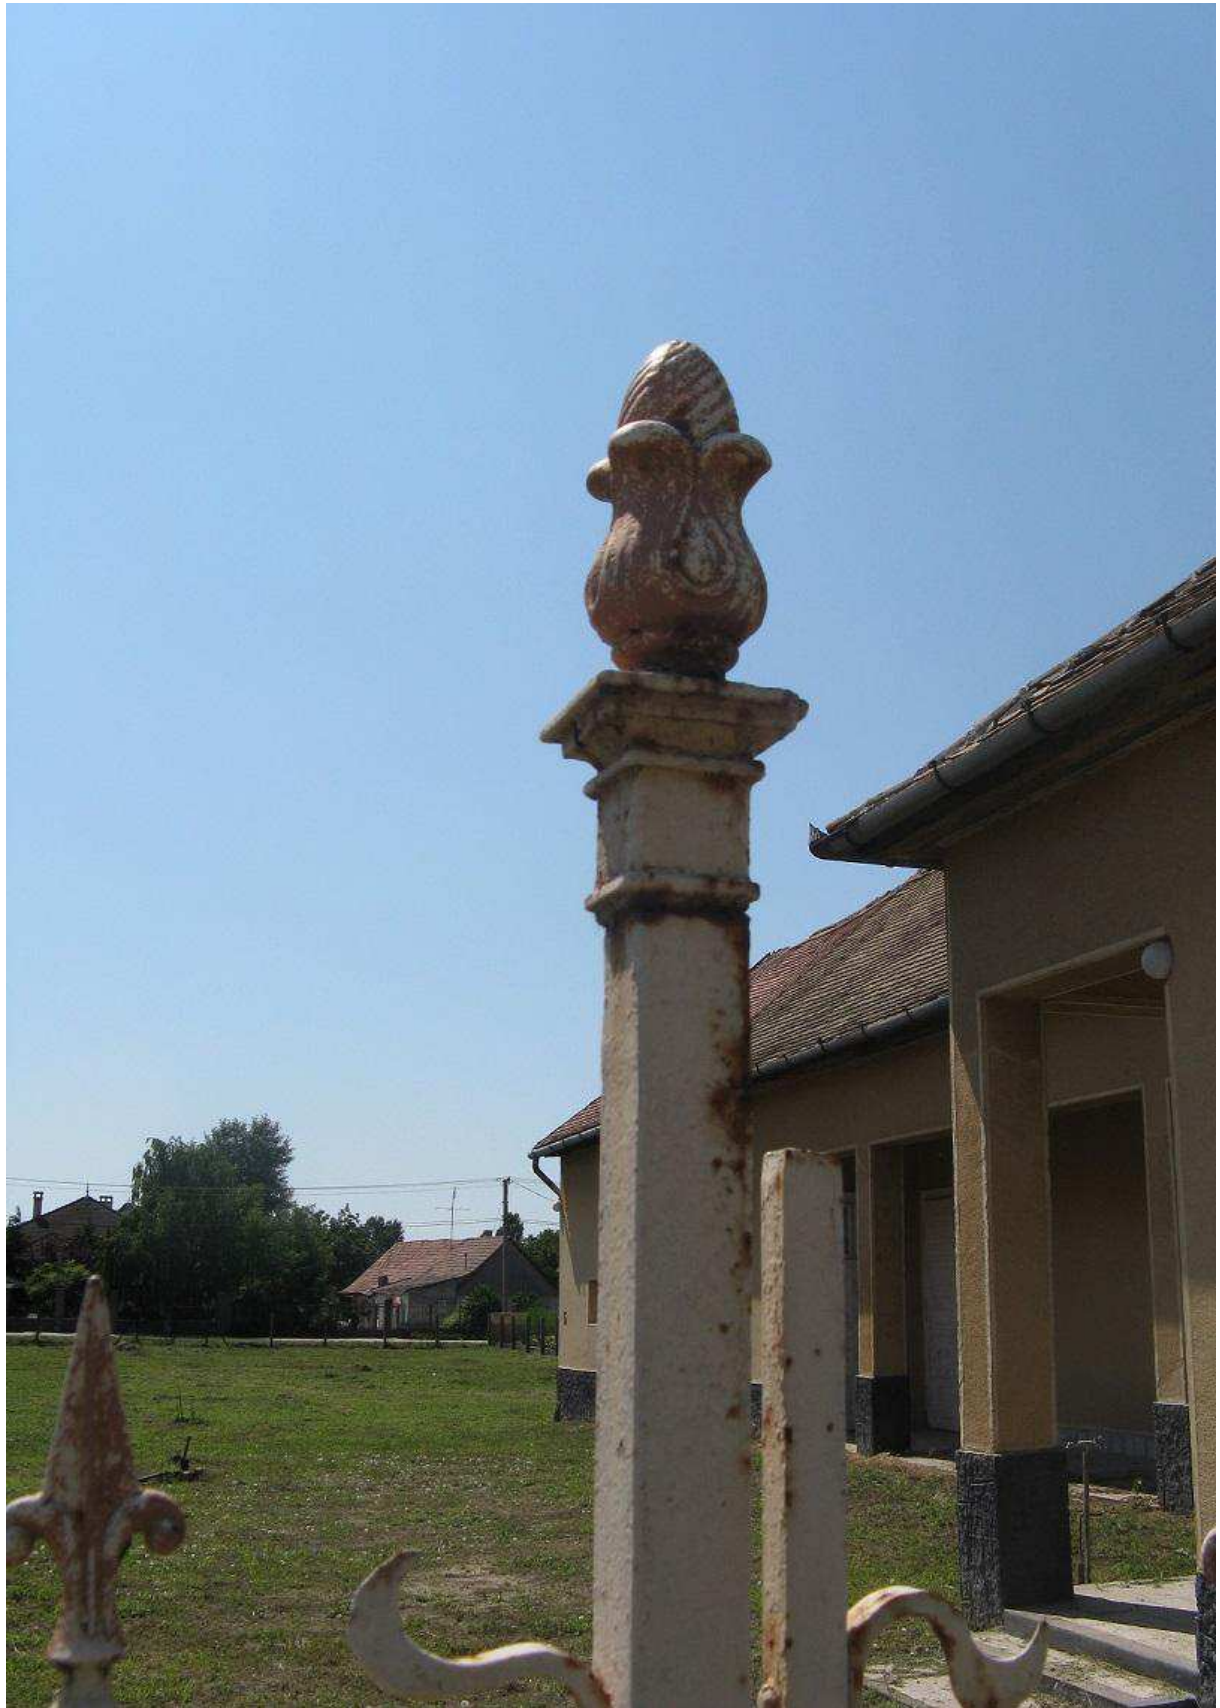
Bercsényi utca 6.	Védendő érték

Épület ismertetése <p>1880-ban már álló eklektikus polgári ház, amely falsíkba simuló tornáccal rendelkezik. A dombra, szép ligetes környezetbe épített épületet kontyolt nyeregtető fedí, amelynek homlokzatát markáns megjelenésű pillaszterek és szemöldök párkányok hangsúlyoznak ki. Az épület nagyrészt megőrizte eredeti állapotát. Az épület a Nemes-kúria szomszédságában található másik két építészeti értékkel. Az épületek védendő együttest alkotnak.</p>	
Épület fotói

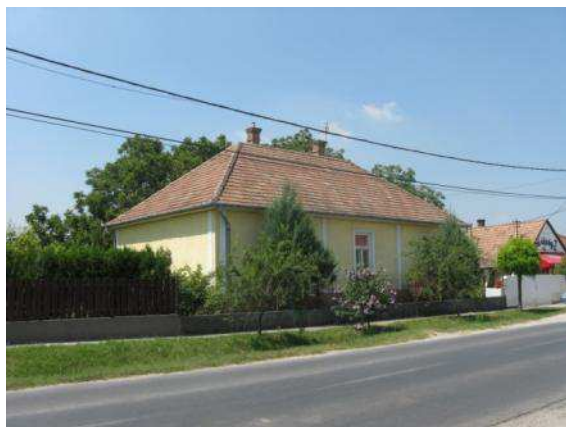
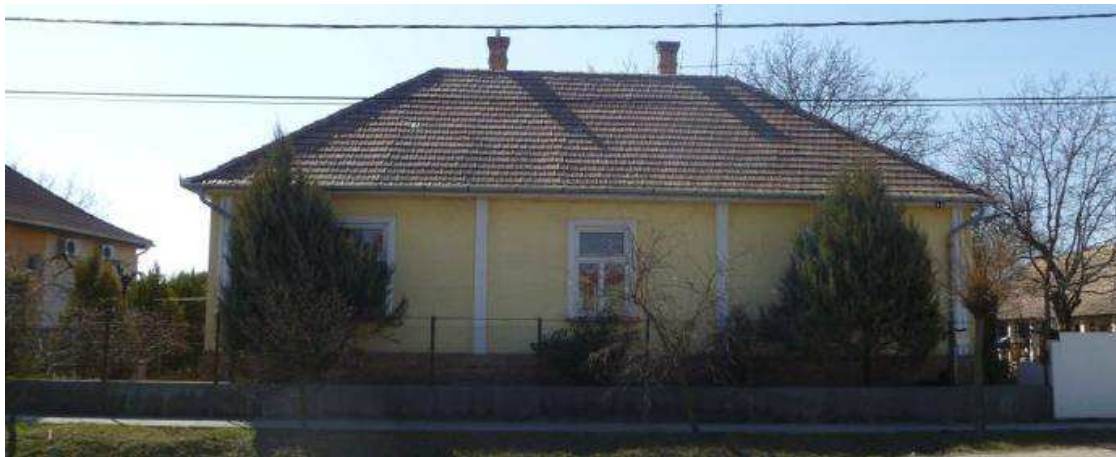
Szent István út 15.

A 20. század elején épült eklektikus polgári ház, amelynek utcai részében három nagyszoba található. Az udvari oldalon beüvegezett kiugró tornác figyelhető meg. Az épület szép váztaablázatos ajtókkal és gerébtokos ablakokkal rendelkezik. A Kontyolt nyeregtetős épület homlokzata puritán. Lábazatát téglaburkolat díszíti, míg a falak függőleges stukkókkal lett felosztva. Az ablakok sávós, lépcsős ablakkeretézéssel lettek kialakítva.

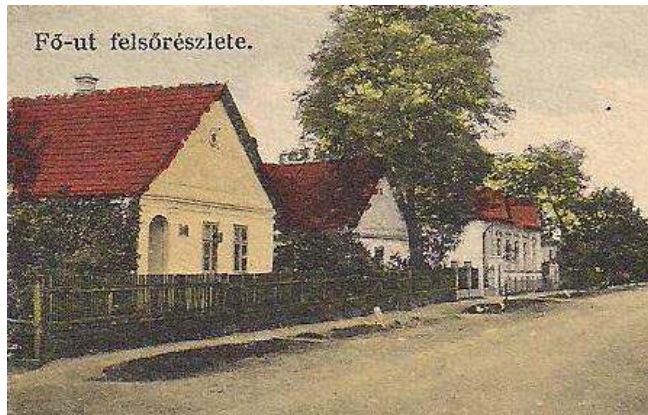
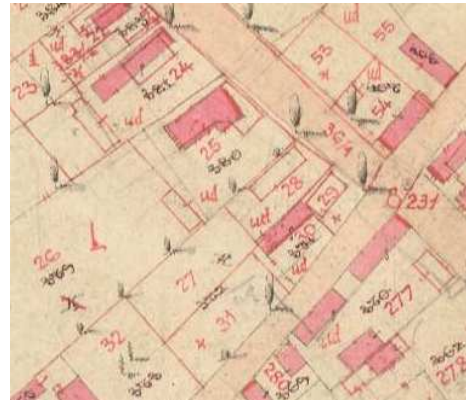
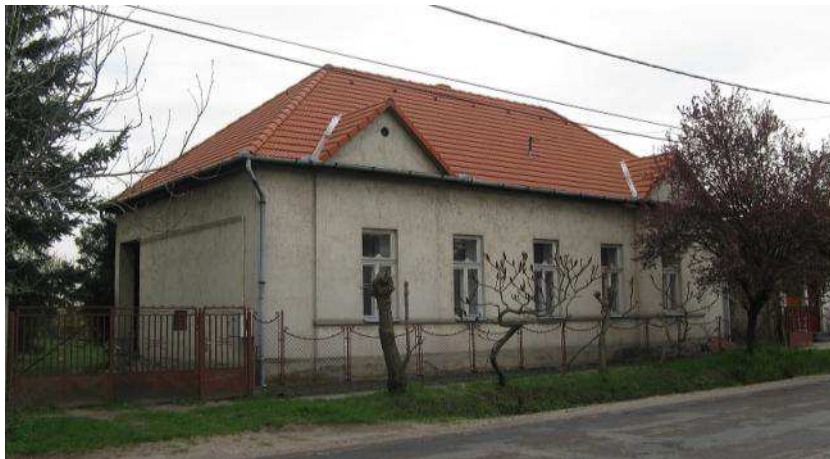
Szent István út

Feltehetően a 19. század végén épült „L” alaprajzú eklektikus polgári ház. Az épület jelenleg lecsupaszított homlokzattal rendelkezik, amely igényes és gazdag formálású gerébtokos ablakok (5 db) láthatóak. Az épület homlokzata egyedi formálású, hiszen két kiugró falsávval rendelkezik, amely felett timpanon rész található. Az épület előtt szerény, de igényes kivitelű fémkerítés látható. A polgári ház egykor jóval gazdagabb homlokzatú volt.

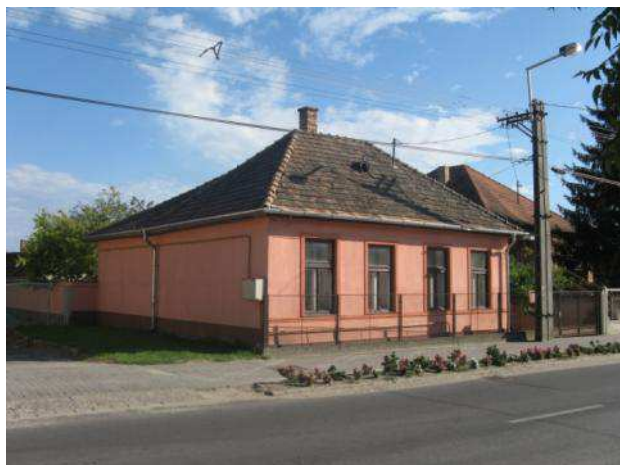
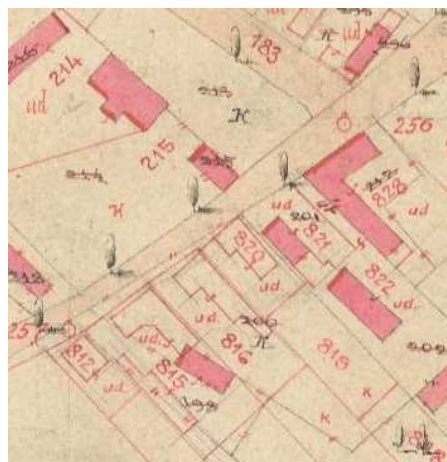
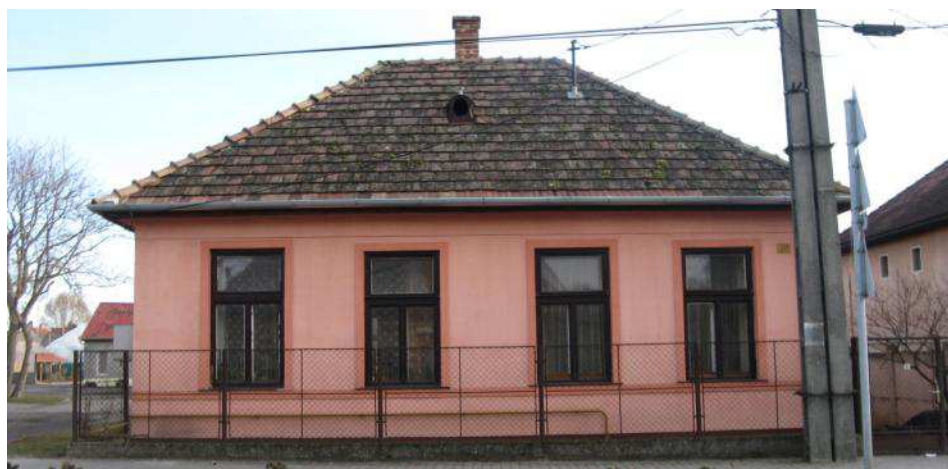
Bartók Béla út 27.

Az 1900-as évek után épült épület tömegében és építészeti formájában is szerény kivitelű. Utcafronti gerébtokos ablakait vakolatkeretezés hangsúlyozza ki.

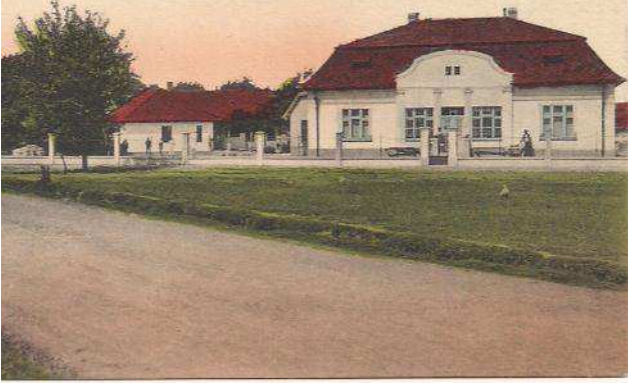
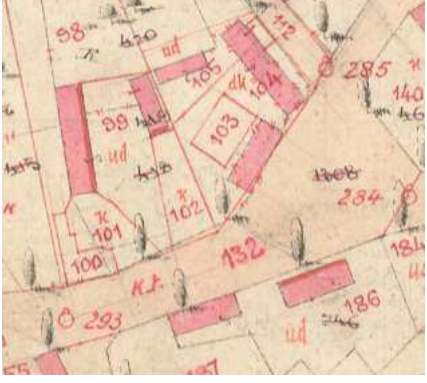
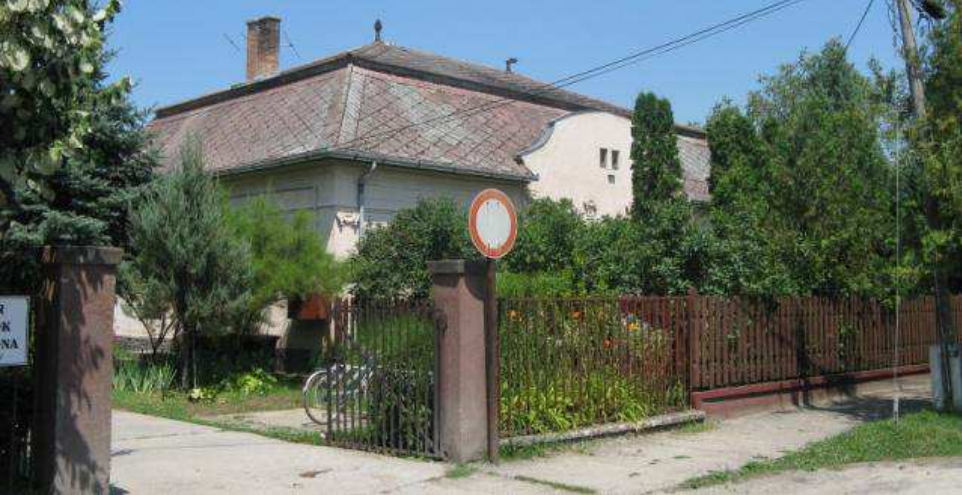
Martinovics tér 1.	Helyi védett érték

Épület ismertetése	
<p>A 20. század elején épült polgári ház már a villa kategóriáját éri el a tömeg és formai megjelenésével. Az épületen eklektikus és szecesszió jellegű motívum világ jelenik meg. Az épületben a hármass osztású ablakrendszer jelenik meg. Főhomlokzatát egy erőteljes megjelenésű kiugrás hangsúlyozza ki, amelynek egyedi formálású oromfala mellvédje van. A pillaszterek íón fejlemezben végződnek, amely erőteljes függőleges osztásrendszert ad a manzárd tetős épületnek. Az épület egykor szép egységet alkotott a Sigray-kúriával, valamint az ÁNTSZ épületével, amely szintén egy polgári épület volt. Városképi szempontból érdemes ennek az egységnek az eredeti állapotba való visszaállítása, hiszen markánsan befolyásolja az Úri negyed szabad tér szerkezetét.</p>	
Épület fotói

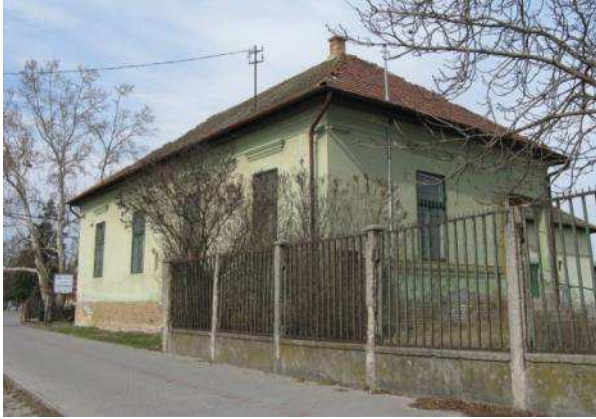
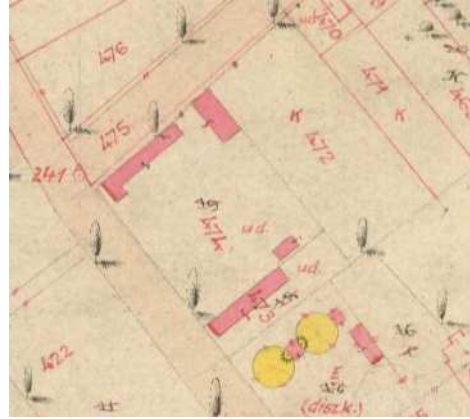
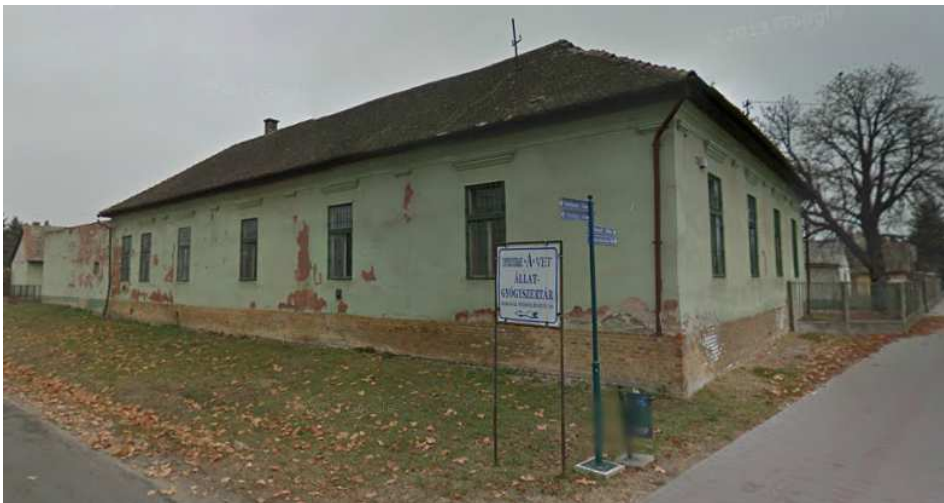
Wesselényi utca és Szent István út sarok

Az épület nagy valószínűséggel a 1880 körül épült. Az eklektikus stílusú polgári ház magas lábazatra és nagy belmagassággal „L” alaprajzzal és tornácos kivitelben készült. A ház egy része alatt pince is található, homlokzatára pedig a téglalábazat, szemöldök és koronázó párkány jellemző. A pillaszterek fejlemezei is láthatóak még. Az épületben gerébtokos ablakok és váztáblázatos ajtók találhatóak.

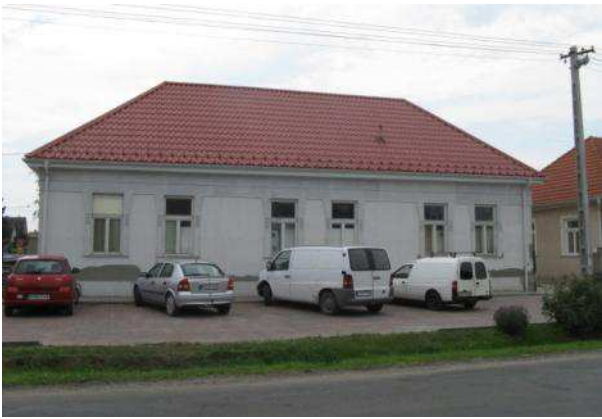
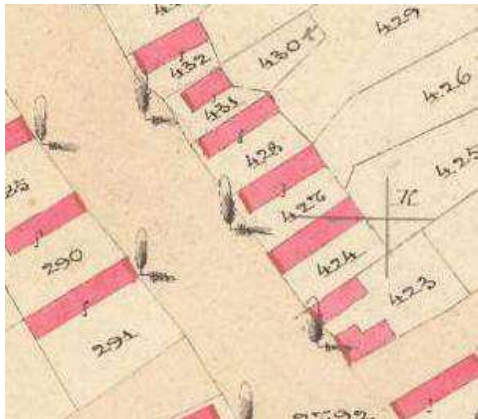
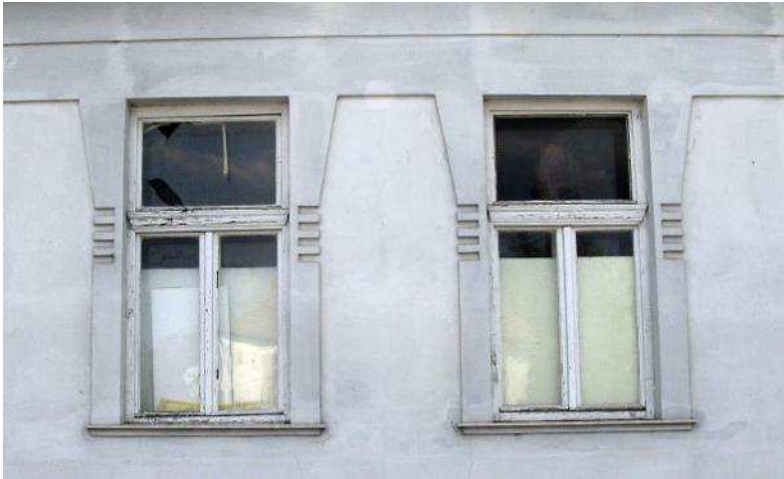
Kossuth Lajos út és Sziráki Pál utca sarok	Védendő érték

Épület ismertetése	
<p>Az egykori gyóni főúton álló „L” alaprajzú épület feltehetően a 19. század végén vagy a 20. század elején épülhetett. Utcafronti ablakai gerébtokos kivitelűek. Az ablakokat és az utcafronti homlokzatot egyedi formálású vakolat architektúra gazdagítja.</p>	
Épület fotói

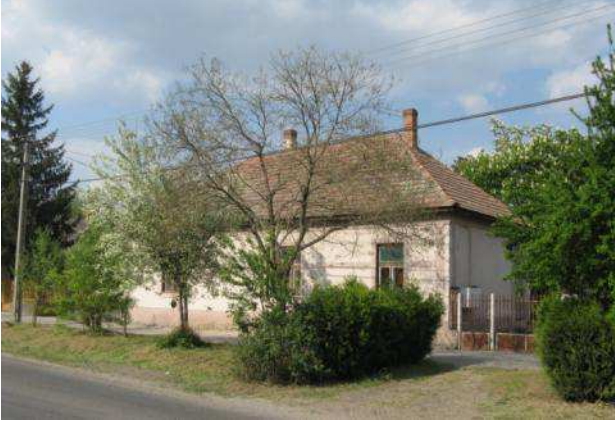
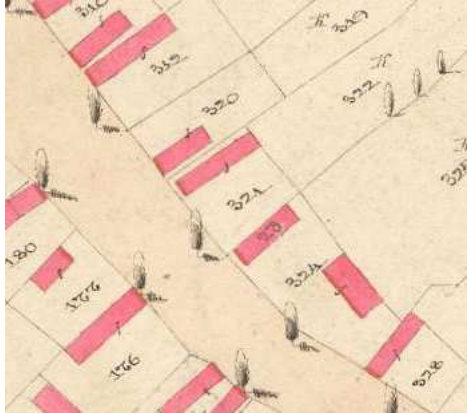
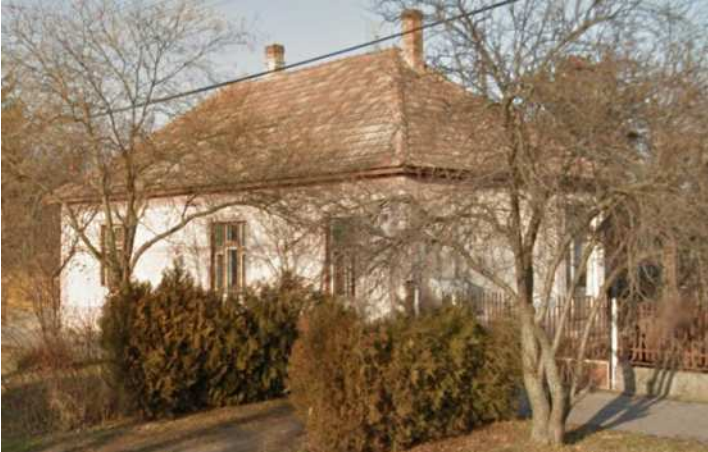
Kossuth Lajos út	Védendő érték

Épület ismertetése <p>A gyóni főúton álló polgári épület nagy valószínűséggel a 20. század elején épülhetett késő eklektikus és szecessziós stílusban. Az utcafronti gerébtokos hármás és kettős osztású ablakokat sajátos vakolatdíszítés teszi hangsúlyosabbá. Az utcai részben található az épület lakószobái, ahogyan az a polgári és parasztházakra is jellemző. Az épület díszítése megjelenik egy másik épületen is, amely egy házzal odébb található. Az épület mellett északra egy helyi védett parasztház, míg délre egy műemlék kúria található.</p>	
Épület fotói
